JOSÉ NIMATUJ  
PROFESOR INVESTIGADOR  
E ING. GUSTAVO ADOLFO  
LÓPEZ CIFUENTES

## ANÁLISIS DE VULNERABILIDAD Y RIESGOS ESTRUCTURALES EN LA ESCUELA NACIONAL DE CIENCIAS COMERCIALES DE OCCIDENTE -ENCO- DE QUETZALTENANGO POR MEDIO DEL INSTRUMENTO ISCE

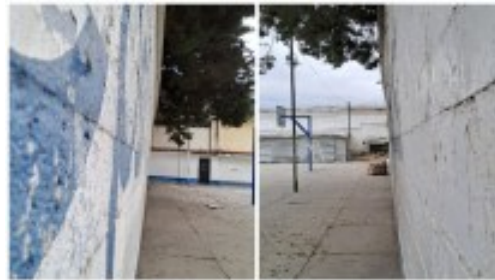
En la zona exterior de canchas deportivas se identificó una patología severa en el muro perimetral de mampostería (longitud 26.41 m, altura 4.64 m) impulsada por el empuje de raíces de cipreses colindantes. La medición geométrica de verticalidad arrojó una desviación de 110.69 mm a una altura de 2.17 m, representando un ángulo de inclinación de  $2.92^\circ$  (desplazamiento vertical del 5.11%).

Fuente: investigador

- Proceder a la demolición y reconstrucción controlada del tramo afectado de 26.41 m del muro perimetral, integrando mochetas de confinamiento y efectuando la poda/control radicular de los árboles de ciprés colindantes.

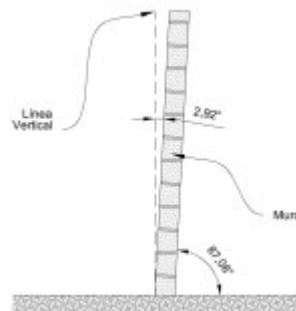
- Criterio CDMX-2023 / AGIES (Tolerancia =  $0.004 * h$ ): Para  $h=2.17\text{m}$ , la tolerancia máxima es de 8.68 mm. El desplome real (110.69 mm) supera en más de 12 veces el valor permitido.
- Criterio IMCYC (Tolerancia máxima absoluta): 12.70 mm. Incumple ampliamente.
- Criterio de Gravedad (Cemix): Desviación  $> 2\%$  se clasifica como 'DESPLOME SEVERO'. Al registrar 5.11%, se determina un riesgo inminente de colapso.
